Innowacyjne lamele

Podczas ostatnich zniw uczestniczyliśmy w testach polowych najnowszego wyrobu firmy Osko-Plast. Sita pilotażowe pod nazwą CZ3m zostały zainstalowane w kombajnach zbożowych przy zbiorze fasoli na suche nasiona oraz kukurydzy na ziarno.

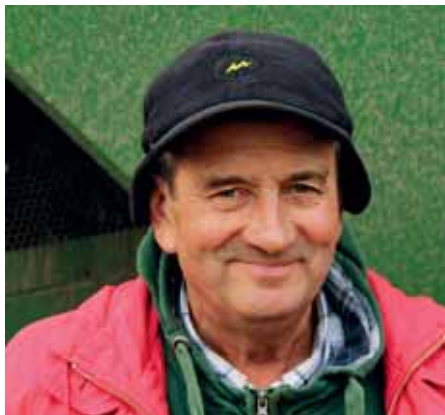
Jerzy Korol (z lewej) z Rogart koło Torunia, operator uzbrojonego w sito CZ3m kombajnu John Deere S680i, oraz Mirostław Ostrzyżek, współtwórciel firmy Osko-Plast, podczas testu polowego.

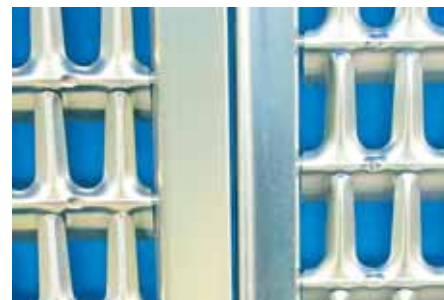
Różnica między seryjną lamelą CZ3 (z lewej) a prototypową CZ3m jest niewielka i dotyczy kształtu końcówki zęba, co w praktyce robi jednak bardzo dużą różnicę.

Aby ograniczyć to zjawisko niemalże do zera, **Mirostaw Ostrzyżek**, współwłaściciel firmy Osko-Plast, wpadł na pomysł zmodyfikowania kształtu końcowej części zębów lameli. Najprościej mówiąc, element ten został zagięty łagodnie ku dołowi i przypomina w rzucie bocznym wycinek elipsy. Tak zmieniona geometria lameli pozwoliła obniżyć położenie końcówki noska, czyli części inicjującej proces zapychania. W zamysle tej modyfikacji było także ograniczenie zatykania się sita kawałkami osadki. Jak potwierdzają wyniki prób polowych, oba założenia zostały spełnione.

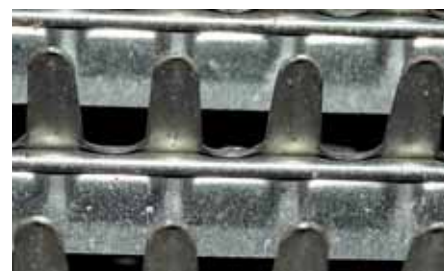
Spawanie otworowe zamiast powszechnie stosowanego zgrzewania znacznie podnosi odporność sita na zmianę geometrii czy wręcz odierwanie lameli od drutu regulacyjnego.

W sicie CZ3m poza profilem zakończeń żaluzji zastosowano także dwa inne warte uwagi rozwiązania. Powszechnie praktykowane na rynku łączenie lamel z ich osiami obrotu poprzez zgrzewanie zastąpiono spawaniem otworowym. Z doświadczenia Mirosława Ostrzyżka oraz licznych klientów Osko-Plastu wynika, że ta pierwsza metoda bywa zawodna. Odpadanie lamel od osi obrotu jest dużym problemem. Wpadają bowiem one wówczas wraz z nasionami do przenośnika ziarnowego i powodują jego

zablokowanie, a czasem poważniejszą awarię. Ponadto sito wymaga wtedy demontażu i specjalistycznej naprawy. Spawanie zdaniem Mirosława Ostrzyżka daje połączenie o znacznie lepszych parametrach wytrzymałościowych ze względu na blisko dwukrotnie większy przekrój spoiny względem zgrzeiny. Problem odrywania lameli przy zbiorze kukurydzy jest często wynikiem konieczności mechanicznego czyszczenia sita. Zaplątanych na wierzchołkach żaluzji włosów nie da się bowiem w inny sposób usunąć. Wprowadzenie osadzania się znamion na czubkach lamel ma zapobiegać ich konstrukcja, ale w myśl zasady „dmuchaj na zimne” i potrzeby oczyszczenia sit operator będzie mógł spokojnie przeprowadzać tę operację. Oczywiście warto mieć na uwadze, że przyczyny odrywania lameli mogą być inne i wystąpić przy zbiorze także innych roślin, stąd spawanie otworowe rekomendowane jest przy wszystkich rodzajach arf.

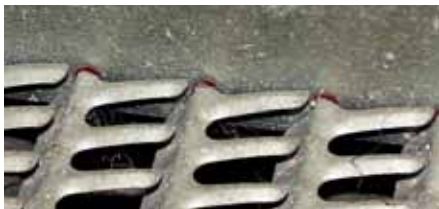
Mające znacząco wydłużyć sprawność sita tulejki z tworzywa sztucznego przy łączeniu osi obrotu żaluzji z ramką sita to pomysł firmy Osko-Plast, który został zastrzeżony patentem.

Ciekawą ideą firmy Osko-Plast jest także zastosowanie tulejek kołnierzkowych z tworzywa sztucznego przy łączeniu osi obrotu żaluzji z ramką sita. Rozwiązanie to zostało obwarowane patentem. Są to łożyska ślizgowe wykonane z materiału o niskim współczynniku tarcia, który

z jednej strony pozwala na swobodny obrót osi i nie stwarza dużych oporów siłownikom elektrycznym, a z drugiej zapewnia amortyzację drgań. Pochłanianie wstrząsów od ruchu posuwisto-zwrotnego sita powinno znacznie wydłużyć jego trwałość. Zastosowanie tulejek podnosi koszt arfy o 20-30%. Warto jednak zainwestować w to rozwiązanie szczególnie, jeśli kombajn zbożowy jest intensywnie eksploatowany w sezonie. Jak się przekonaliśmy, przy wysokich przebiegach i dodatkowo ciężkich mokrych warunkach kukurydziane sita fabryczne czołowych producentów potrafią zużyć się w ciągu jednego roku. Osie obrotu lamel bardzo mocno się wyciera-

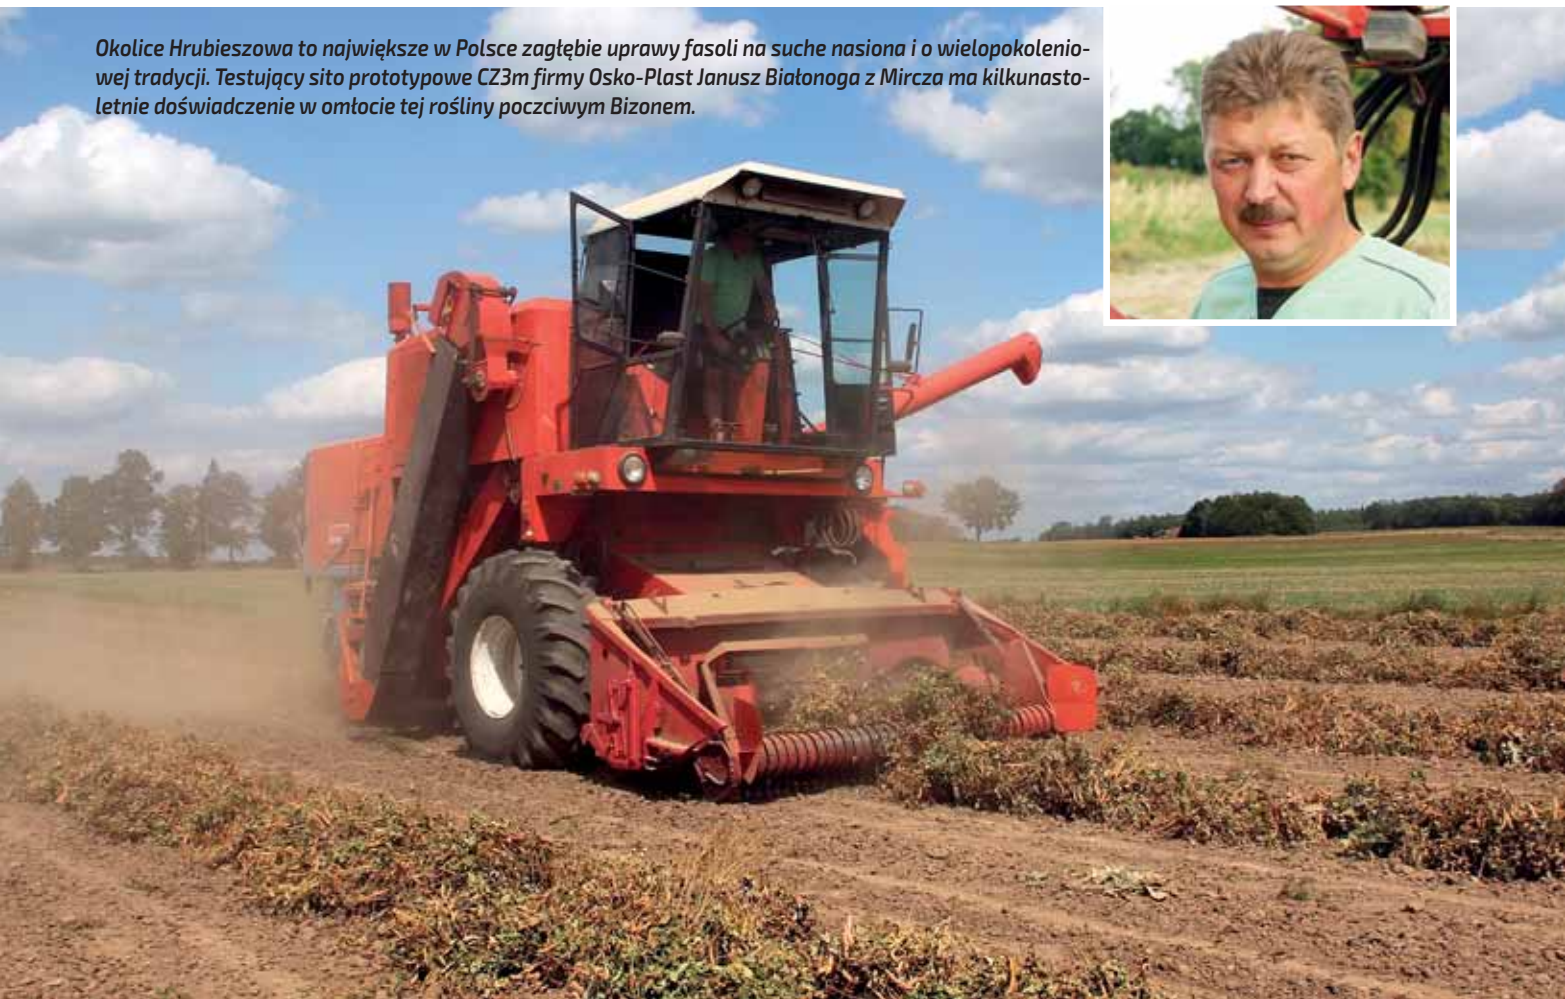
Okolice Hrubieszowa to największe w Polsce zagłębie uprawy fasoli na suche nasiona i o wielopokoleniowej tradycji. Testujący sito prototypowe CZ3m firmy Osko-Plast Janusz Białonoga z Mircza ma kilkunastoletnie doświadczenie w omłocie tej rośliny pocziwym Bizorem.

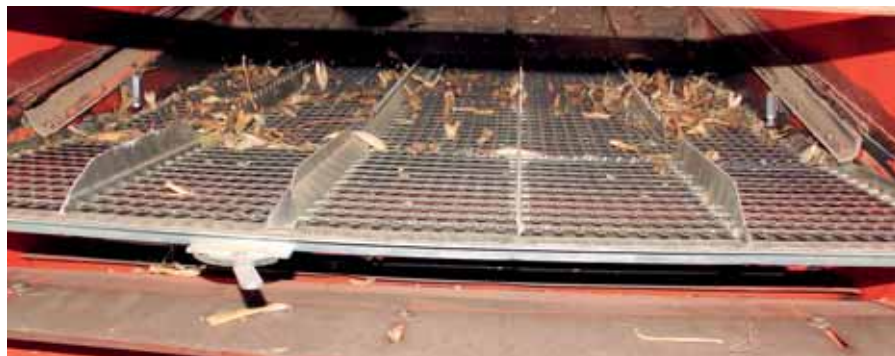
Sito CZ3m przy omtocie fasoli przed naszą wizytą i w jej trakcie spisywało się bez zarzutu. Problem pojawił się przy bardzo kruchej słomie. Lekarstwem na to okazała się jednak inna konstrukcja firmy Osko-Plast.

Po naszej wizycie Janusz Białonoga zdecydował się zmniejszyć szczelinę na górnym sicie do 1 mm. Za wyłapywanie zielonych strąków miało być zatem wyłącznie odpowiedzialne zbudowane z 12 rzędów lamel sito kłosowe. Wraz z upływem czasu jednak todygi fasoli doschły i stały się bardzo kruche. Efektem obu zmian było nie do końca zrozumiałe zapchanie zespołu czyszczącego. Sieczka z todygi wypełniła bowiem całą przestrzeń między dolnym i górnym sitem. Materiał zasypał także obudowę wentylatora. Sito CZ3m nie zdało niestety egzaminu w Mirczu. Postanowiono jednak wypróbować inną, tym razem seryjną konstrukcję ze stajni Osko-Plast. W Bizonie zainstalowano dwuczęściowe szerokoblaszkowe sito z tzw. lamelą LDW. Jedną z jego charakterystycznych cech są zagięte ku dołowi,

znajdujące się między wierzchołkami żaluzji sprężyste języczki. Zapobiegają one przedostawaniu się przez sito górne krótkich odcinków todyg. Sito LDW ma krótsze lamelle i mniejsze prześwity w rzucie z góry, więc należało je bardziej otworzyć. Spisało się jednak ono na medal. Co więcej, zdaniem Janusza Białonogi arfa powinna zdać także egzamin w odmianach tycnych i półtycnych, których w ubiegłym roku w strukturze zasiewów akurat nie było. Warto ponadto zaznaczyć, że sito LDW bardzo dobrze sprawnie się przy zbożach i rzepaku, szczególnie przy wysokich plonach. Te uprawy znajdują się w gospodarstwie rolnika spod Hrubieszowa, więc jeden rodzaj arfy poradzi sobie ze wszystkimi młóconymi roślinami.
