Na ciężkie warunki

Kombajn zbożowy, który odwiedziliśmy podczas pracy w połowie lutego br., w swoim debiutanckim sezonie zebrał plony z ponad 2400 ha. Znaczący wkład w uzyskanie tak imponującego rezultatu miało specjalistyczne sito żaluzjowe polskiej firmy Osko-Plast.

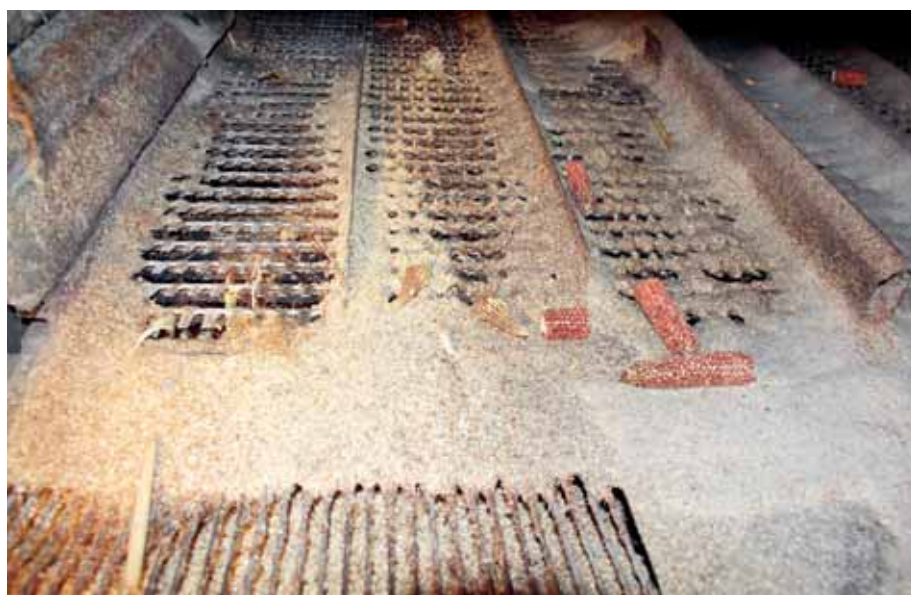
Przy naszych odwiedzinach arfa CZ3 była dość mocno zaklejona drobnymi zanieczyszczeniami. Jak się jednak okazało, nie była to wina konstrukcji sita, tylko problem z przepustowością wentylatora.

Przy naszych odwiedzinach arfa CZ3 była dość mocno zaklejona drobnymi zanieczyszczeniami. Jak się jednak okazało, nie była to wina konstrukcji sita, tylko problem z przepustowością wentylatora. Z powodu częstego lgnięcia kombajnu na miękkim podłożu wloty powietrza do dmuchawy czyszczącej, zwłaszcza te od spodu, zaklejone były błotem. Skutkowało to ograniczoną siłą wiatru, która nie była w stanie przeciwstawić się osiadającym wilgotnym resztkom roślinnym. Oczyszczenie osłon wlotowych powietrza do wentylatora przywracało pełną sprawność sita.

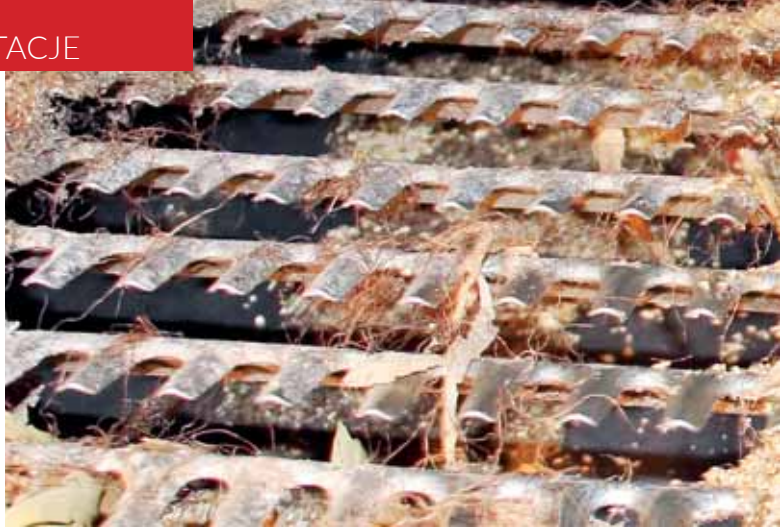
Podczas naszej wizyty sito Osko-Plastu było ustawione na 12 mm.

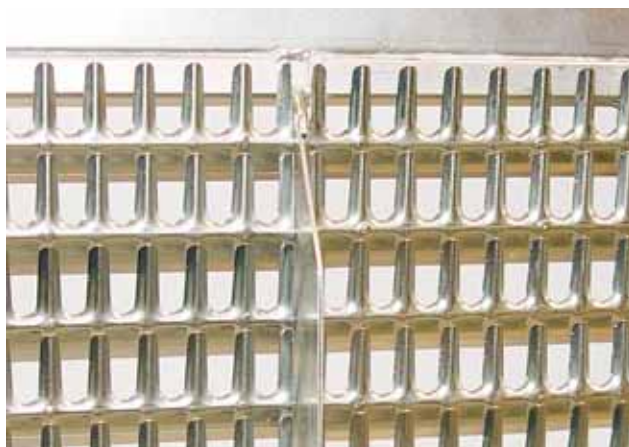
Sito kukurydziane CZ3 cechuje się końcówkami lamel o długości 32 mm i rozstawem drucików je mocujących 40 mm.

W 2014 r. firma spod Ryk wprowadziła do swojej oferty rozwiązanie dedykowane pod zbiór kukurydzy na ziarno. Sito o symbolu CZ3 charakteryzuje się dużym rozstawem żaluzji wynoszącym 40 mm oraz długimi ich wierzchołkami – 32 mm. Dzięki temu arfa uzyskuje wysoką przepustowość przy niewielkim kącie otwarcia lamel. To jeden z kluczowych elementów znacząco ograniczających zaklejenie się sit w trudnych warunkach

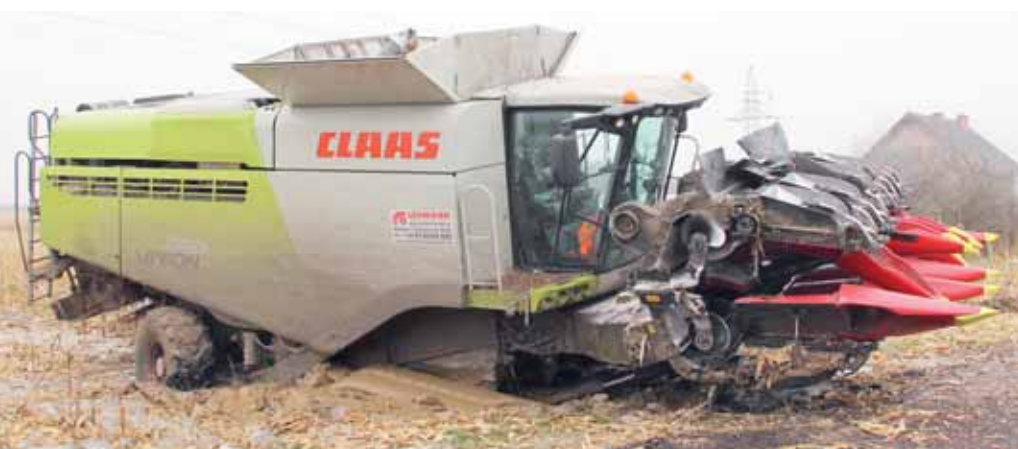
W trakcie naszych lutowych odwiedzin uzbrojony z przodu w gąsienice, a z tyłu w napędzaną skrętną oś kombajn utknął solidnie w grząskim gruncie i wymagał interwencji potężnej ładowarki przegubowej.

W trakcie naszej wizyty rolnik spod Czempinia kosił usługowo kukurydzę u dwóch klientów koło Poznania. U pierwszego z nich łan był gotowy do omłotu na początku października. Owocne zebranie plonu nastąpiło jednak dopiero cztery miesiące później, a i tak nie obyło się bez trudnych momentów. Uzbrojony z przodu w gąsienice, a z tyłu w napędzaną skrętną oś kombajn utknął w grząskim gruncie i wymagał interwencji potężnej ładowarki przegubowej. Akcja wydobywania maszyny trwała ponad godzinę. Do skoszenia było niecałe 1,8 ha kukurydzy. Łan u drugiego rolnika został wymłócony już bez przeszkód. Zbiór plantacji o powierzchni 1,2 ha trwał pół godziny. Plon kukurydzy był dość mizerny i wyniósł około 7 t/ha przy wilgotności nasion 27%. ■
